スクリービット施工要領書

2016.2.16 改訂

製品概要

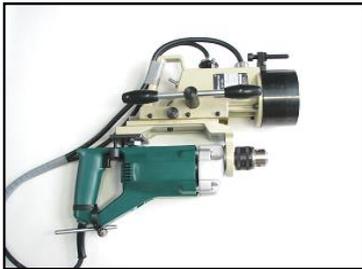
①アトラマスター

- ① アトラマスター
H鋼等に穴をあけるための電磁石付き電動ドリル
- ② インパクトレンチ
製品をねじ込むために使用
- ③ ボーラー
差し筋被り箇所等のアトラマスターを設置するスペースが無い場合に使用する電動ドリル(別途シャンクが必要)
- ④ キリ (サイズ:7.1φ 8.3φ)
アトラマスター、ボーラーに使用する、穴をあけるためのドリル刃
・W5/16・W3/8用は7.1φ W1/2用は8.3φ
- ⑤ ソケット (サイズ:11 12 13 17)
インパクトレンチに取り付けてねじ込む為のボックスソケット
ソケット11:スクリュービットW5/16用 ソケット12:ネジ部のみの取り付け用
ソケット13:スクリュービットW3/8用 ソケット17:スクリュービットW1/2用

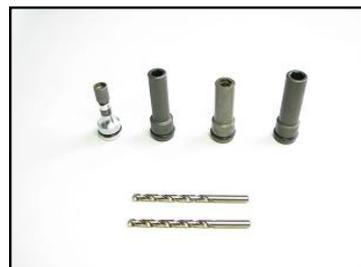
④キリ(下) ⑤ソケット(上)
※新品のキリに交換時は慣らし
穴を2~3箇所あけてから使用

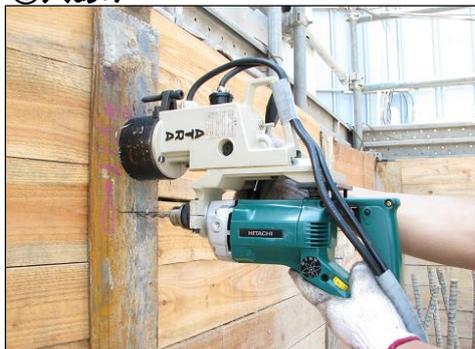
①穴あけ

セパ墨の位置にドリルの刃先が合うようにマグネットを磁着させる。ドリルの電源をいれロックボタンを押し、ハンドルを回転させて12mm以上の下穴をあける。

- ハンドルを回す速度は速過ぎても遅過ぎてもキリの消耗を早める。
- ハンドルを回す力は一定を保つこと。(断続的な力の入れ方は厳禁)
- 鋼材の厚みが12mmに満たない場合は、貫通直前で穴あけを止める。(ハンドルの手応えで判断可能)
- 磁着箇所が狭い場合も、マグネット面が2/3程度接触していれば十分な磁着を発揮できる。(凹凸面は磁着力が極端に低下するので避けること)

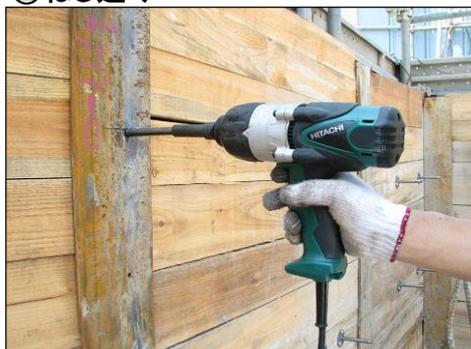
②ねじ込み

ソケットにスクリービットを挿入し、下穴に対してねじ込んでいく。スクリービットの六角ツバがH鋼面に接する程度でねじ込みを止める。

- インパクトレンチはH鋼に対して垂直に構え、極力ブレないようにねじ込む。
- ねじ込み過ぎはオーバートルクによるネジ部の破断の原因となる。
- ねじ込みの手応えが軽すぎる場合は下穴径の異常を確認する。
- ねじ込みは途中で止めたりせずにワンスイッチで行う。(断続的なねじ込みは厳禁)

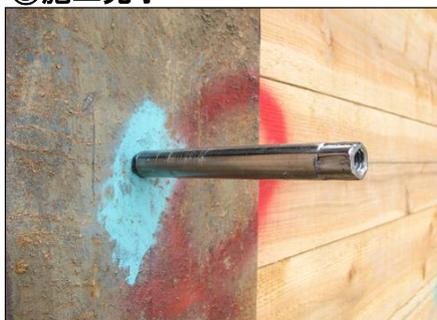
③施工完了

施工後に以下の確認を行う

- ねじ込み不足はないか (ツバ浮き)
- 過度に曲がって取り付けられていないか (強度低下・折損の恐れ)
- 打ち忘れ箇所がないか
